## DETECÇÃO DE JUNTAS DE COMPRESSÃO ALUMÍNIO-AÇO, DESCENTRADAS

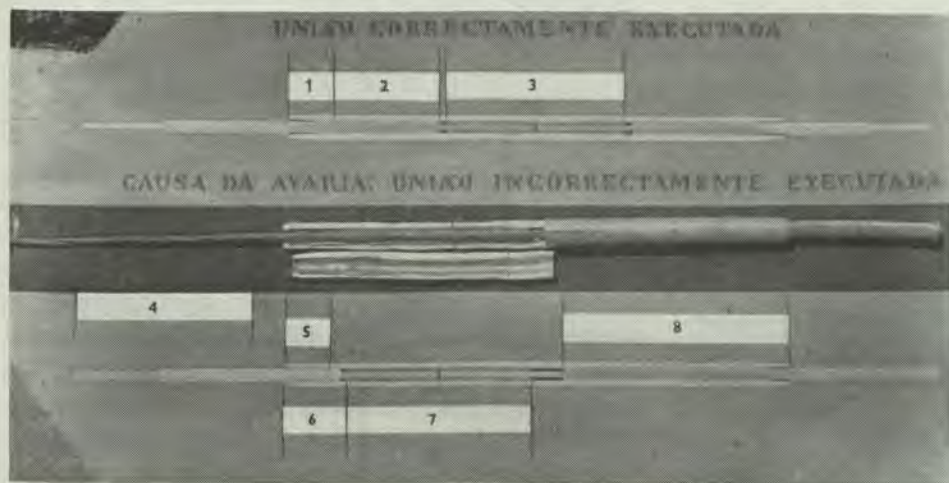
Fig. 1

Conforme se verifica nos desenhos da fig. 1, a junta de alumínio nos seus extremos apresenta-se ligeiramente cônica, quer interiormente, quer exteriormente, a fim de se conseguir uma zona de transição no que respeita à compressão dos fios de alumínio. Desta forma, encontrando-se a junta de aço descentrada, os fios de alumínio podem ficar sujeitos apenas à compressão da zona cônica de transição que, sendo pequena, permite, ou o seu escorregamento, ou a oxidação, com o tempo e a humidade, da superfície de contacto entre o cabo e a junta. Na fig. 2 em *a)* e *b)* notam-se perfeitamente vários fios de alumínio que já apresentam escorregamento. Em *c)* o escorregamento é

A fim de se conhecer melhor o problema e dificuldades relativas à detecção das juntas que porventura se encontrassem defeituosas, mostra-se na fig. 1 a junta que provocou a primeira avaria. Nesta, o condutor de alumínio do lado esquerdo desapareceu. Verifica-se no entanto que a junta relativa aos fios de aço se encontra descentrada, corrida ao lado esquerdo, como se representa no desenho inferior. O desenho superior mostra a sua execução correcta. A fig. 2 apresenta-nos quatro juntas defeituosas posteriormente retiradas da linha.

- UNIÃO CORRECTAMENTE EXECUTADA
- 1 — Zona cônica de transição
  - 2 — Zona de contacto eléctrico
  - 3 — Junta em aço para resistir ao esforço de tracção
- CAUSA DA AVARIA: UNIÃO INCORRECTAMENTE EXECUTADA
- 4 — Fios oxidados em virtude do aquecimento excessivo
  - 5 — Zona cônica de transição
  - 6 — Mau contacto eléctrico
  - 7 — Junta em aço descentrada
  - 8 — Superfície de contacto em excesso

menor e em *d)* não existe. Este escorregamento é facilitado pela tracção mecânica a que estão sujeitos os condutores e pela vibração dos mesmos.

À medida que os fios de alumínio vão saindo da junta, ou que a superfície de contacto se vai oxidando, a percentagem da intensidade da corrente que atravessa a alma de aço vai aumentando até que, a partir dum dado momento, provoca uma elevação de temperatura que, embora relativamente baixa, reduz consideravelmente as características mecânicas do cabo de aço ao ponto de se dar a sua fractura.

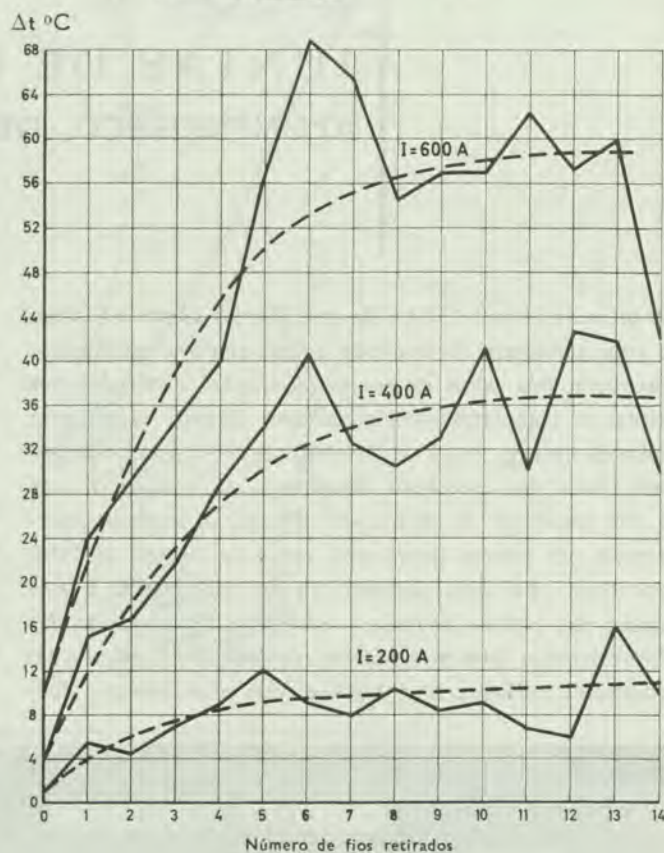
Fig. 3

Para ter uma ideia do aumento de temperatura da junta defeituosa executou-se uma, fig. 3, em que um dos extremos da manga de alumínio não foi comprimida a fim de facilitar, durante os ensaios de elevação de temperatura, retirar alguns fios da camada exterior. O gráfico da fig. 3 mostra os resultados obtidos para três valores de intensidade de corrente e para vários fios retirados.

A irregularidade dos valores obtidos é motivada pelo facto de a manga de alumínio não ter sido comprimida e, por consequência, os fios soltos do cabo poderem tomar várias

posições ou seja, a resistência de contacto total variar de ensaio para ensaio.

Pode-se, no entanto, concluir que, na prática, as elevações de temperatura serão inferiores às obtidas no ensaio, não só pela existência de um contacto melhor com a manga dos fios de alumínio que não escorregaram, como também pelo arrefecimento produzido pelo vento.

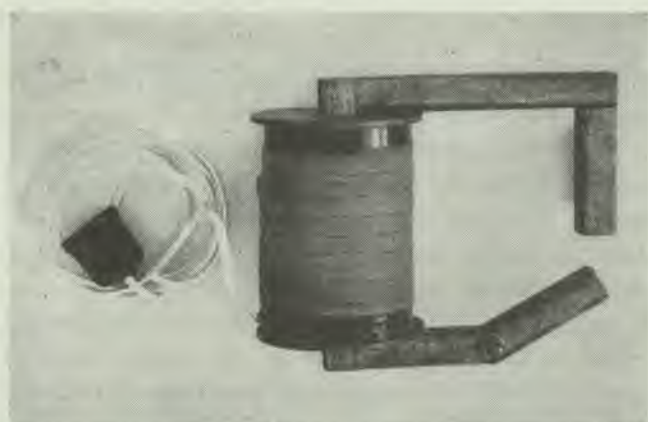
Fig. 4

Depois de algumas tentativas, utilizando princípios mais ou menos complexos, resolveu-se ensaiar um simples electromagneto que fosse sensível à existência ou não da manga de aço. A fig. 4 mostra o detector tal como foi executado. A intensidade de corrente era regulada de forma que na zona em que existia a junta de aço a armadura, uma vez encostada à mão, permanecesse atraída, como se vê na fig. 5 a. Deslizando o detector ao longo da junta, quando a manga de aço termina, a armadura cai como se representa na fig. 5 b. Os erros obtidos com estes aparelhos, em laboratório, eram inferiores a 4 mm, valores estes sem significado para o resultado em causa. Verificou-se igualmente que este detector era praticamente insensível às irregularidades da superfície das juntas. No entanto, se por qualquer motivo a junta apresentasse um diâmetro bastante diferente, o que não era de admitir, era sempre possível executar com facilidade, digamos, a sua aferição. Para isso bastaria regular a intensidade de corrente para um novo valor, de forma que ele trabalhasse francamente como se indica na fig. 5. Para os ensaios no campo foi aplicado ao detector um condutor com cerca de 10 m' a fim de permitir ligar a uma bateria de 12 V colocada

num Jeep tão próximo quanto possível da junta a ensaiar. No circuito intercalava-se uma resistência variável e um amperímetro. Uma vez ligado o aparelho, a intensidade de corrente regulava-se para cerca de 2 A a 2,5 A. Os guarda-fios que se encontravam empoleirados no cabo percorriam a junta com o detector, a partir do centro, para um e outro lado e marcavam as posições em que o detector desoperava. A distância entre estas duas marcas deveria corresponder ao comprimento da manga de aço comprimida, que era conhecido. Como prova verificava-se esta medida.
