Incidente na Rede Eléctrica

Para esclarecimento acerca da interrupção do fornecimento de energia eléctrica ocorrida no dia 9 de Maio deste ano 2000, a Rede Eléctrica Nacional (REN) publicou uma "edição especial" do Boletim da REN donde se extraíram os elementos a seguir transcritos (com figuras da nossa Redacção).

1. Um Incidente Simples com Graves Consequências

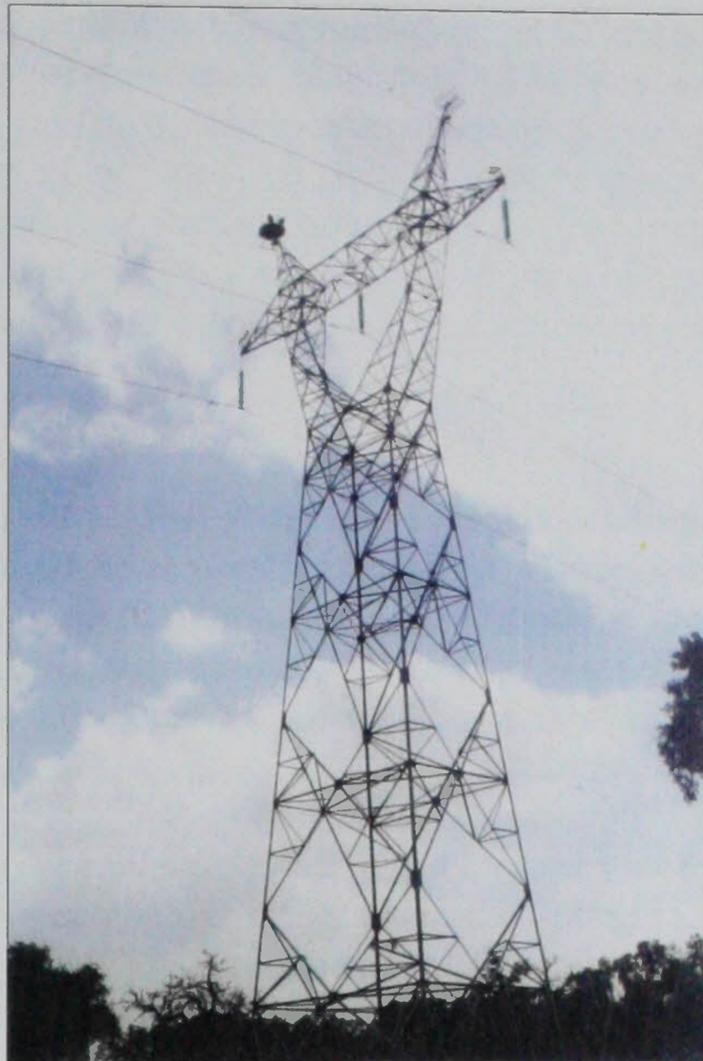
Fig. 1 - Um ninho de cegonhas sobre um poste de alta tensão da Rede Eléctrica Nacional.

Esta frase é muito imprecisa: por um lado, as cegonhas não voam de noite, logo não podiam ter chocado com a linha e, por outro lado, as linhas de muito alta tensão utilizam distâncias de segurança demasiadamente grandes para que uma cegonha possa tocar, simultaneamente, em dois pontos a potenciais eléctricos diferentes. O que se passou foi a desagregação do ninho, com queda de paus sobre os isoladores que, com a humidade, conduziram a corrente eléctrica que queimou parte do ninho e electrocutou a cegonha que aí pernoitava.

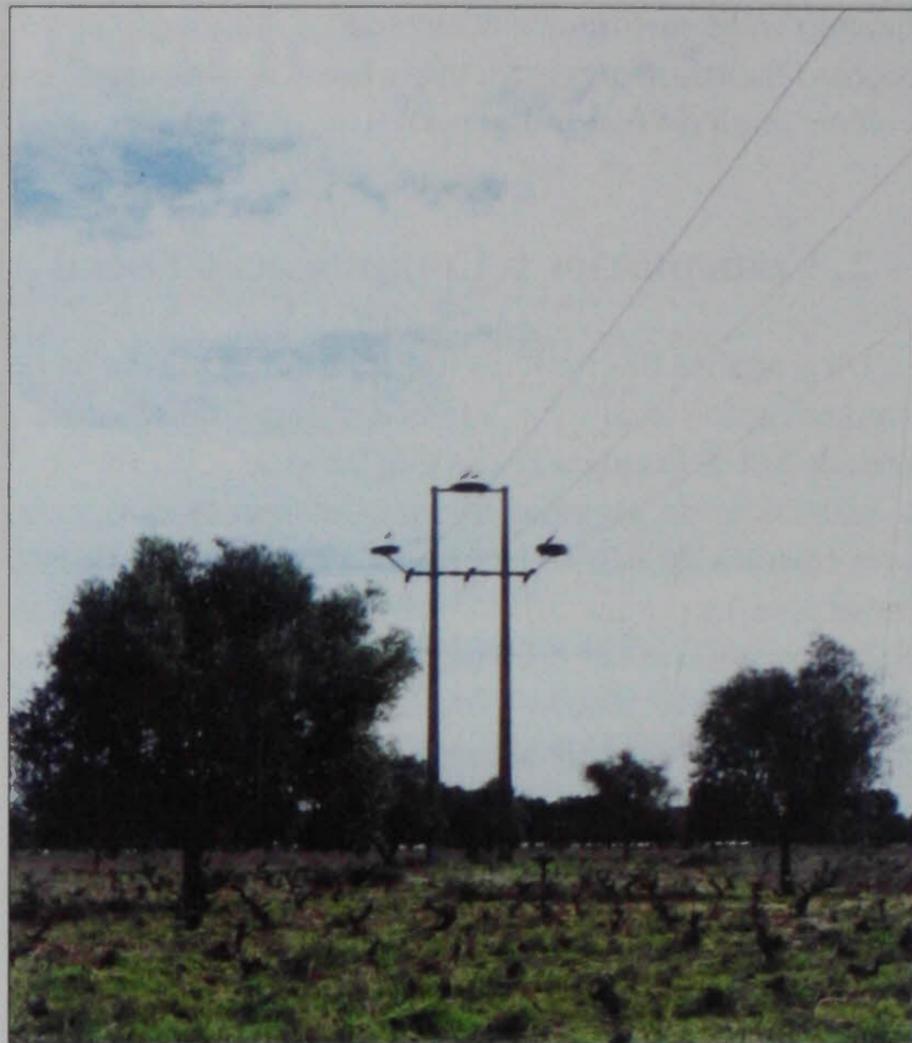
Fig. 2 - Rede de distribuição de energia eléctrica com três ninhos de cegonha sobre um poste.

Esta frase não se aplica à Rede Nacional de Transporte. Como resultado das nossas rondas, apenas se tem conhecimento de três casos de morte de cegonhas, um por electrocussão num tipo particular de isoladores em que a ave poisou e os outros dois (incluindo o presente) por incêndio do ninho na sequência da sua desagregação. Nota-se, a propósito, que um ninho de cegonha pesa mais de cento e cinquenta quilos e pode usar paus com mais de um metro de comprimento.
