Central Tejo Baixa Pressão 1928 – Desclassificado em 1970/75

Grupo Turboalternador nº5 8º Parte

Companhias Reunidas Gás e Electricidade CRGE Central Tejo – Baixa Pressão

2. Grupo turboalternador n.º 5

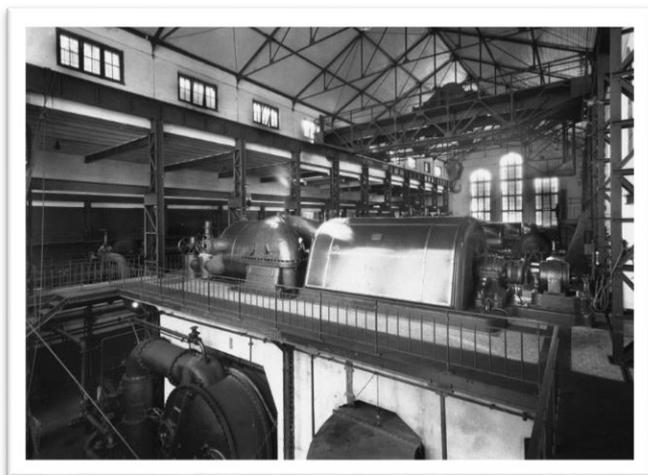
Em 1928 teve início a execução de um programa de reforço da potência da Central, o qual iria passar pela instalação de um grupo turboalternador com potência aproximadamente dupla dos existentes em conjunto com a aquisição de duas caldeiras de 28/32 t/h, as quais vieram a ser denominadas de caldeiras n.ºs 8 e 10.

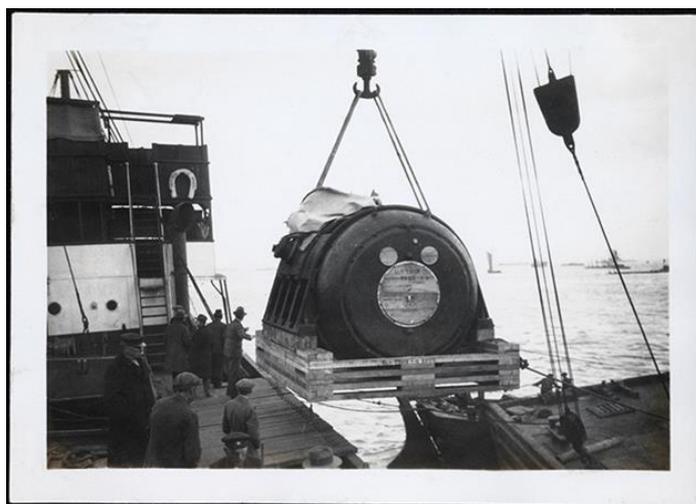
Chegada do alternador

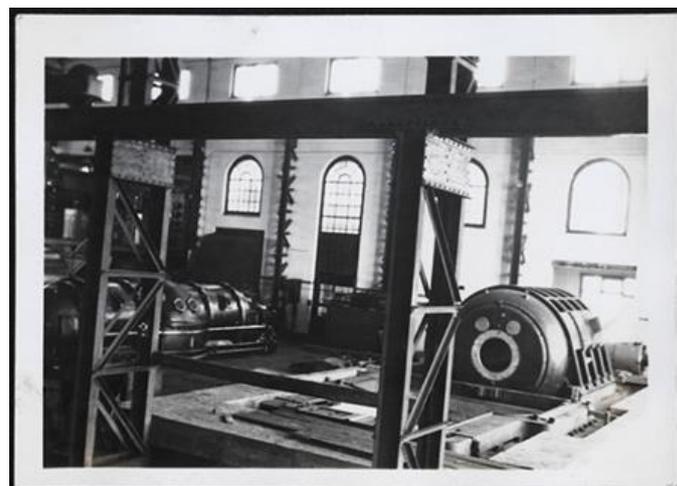
Alternador posicionado

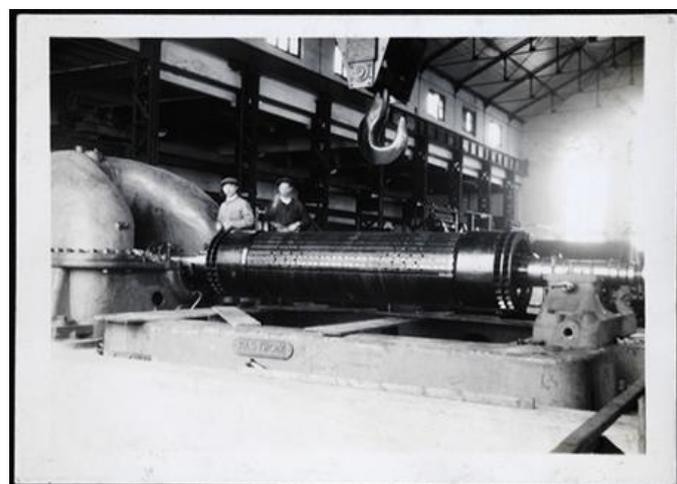
Rotor do alternador

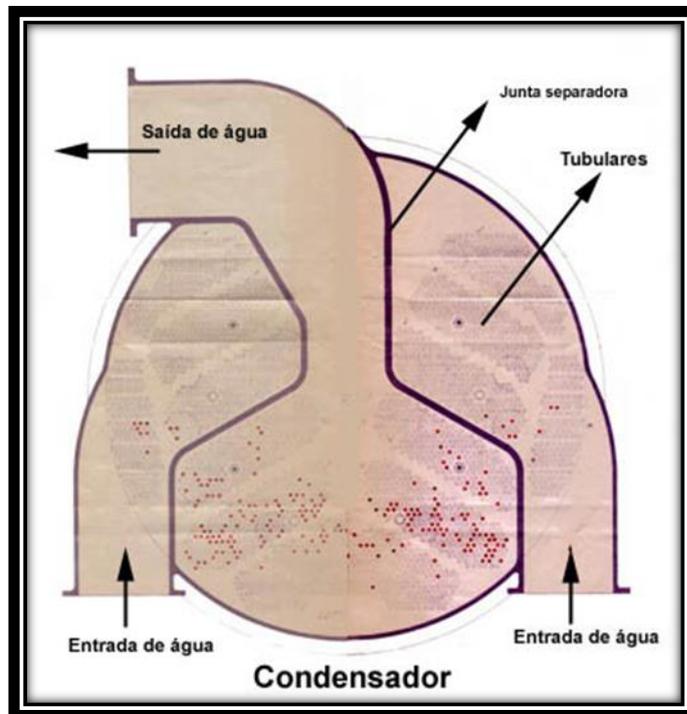
Esquema em corte radial do condensador

O vapor depois de realizar trabalho na turbina era evacuado para uma instalação de condensação de superfície, que comportava:

- Um condensador de superfície com uma área de arrefecimento de 1350 m².

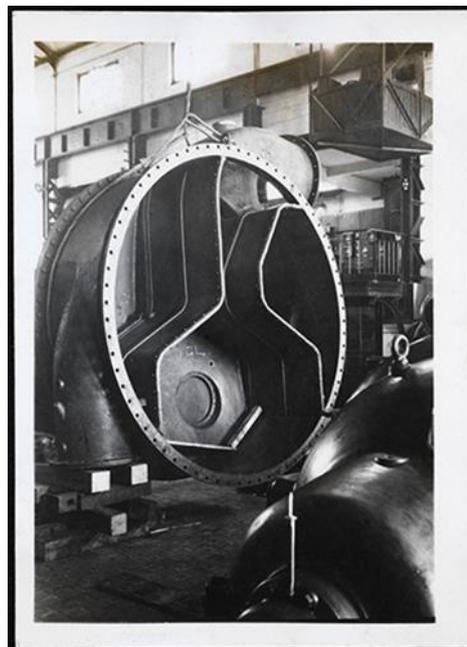
Frente do condensador

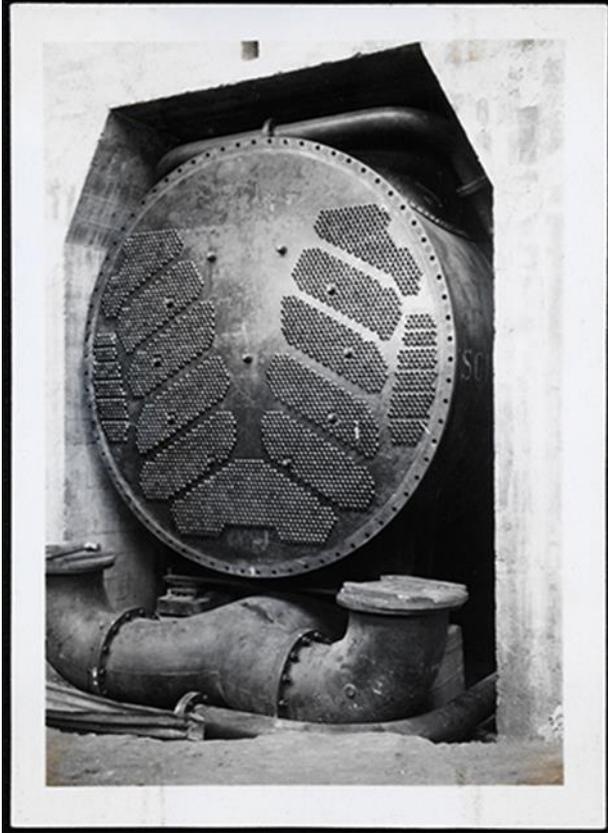
Retaguarda do condensador

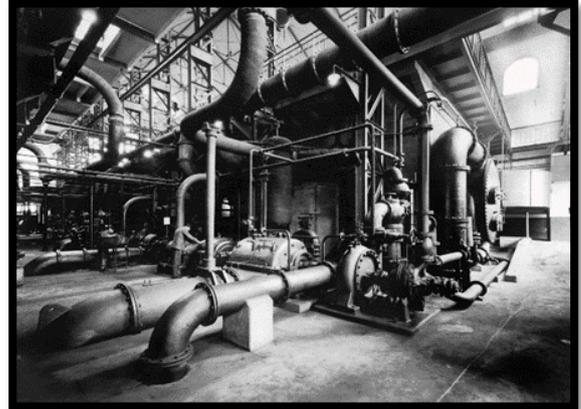
Conjunto de condensador e bombas

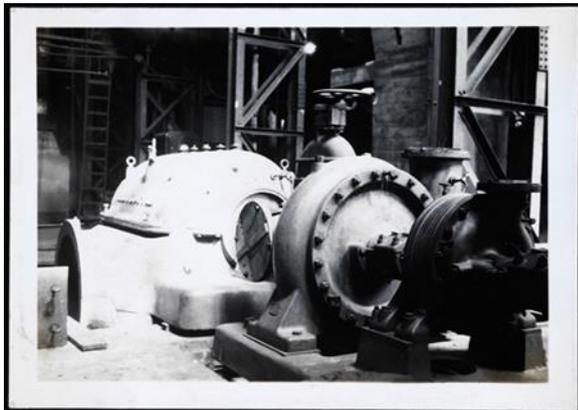
As bombas de refrigeração do condensador e de recuperação dos condensados (ver fotos abaixo).

Bombas de refrigeração e de condensados

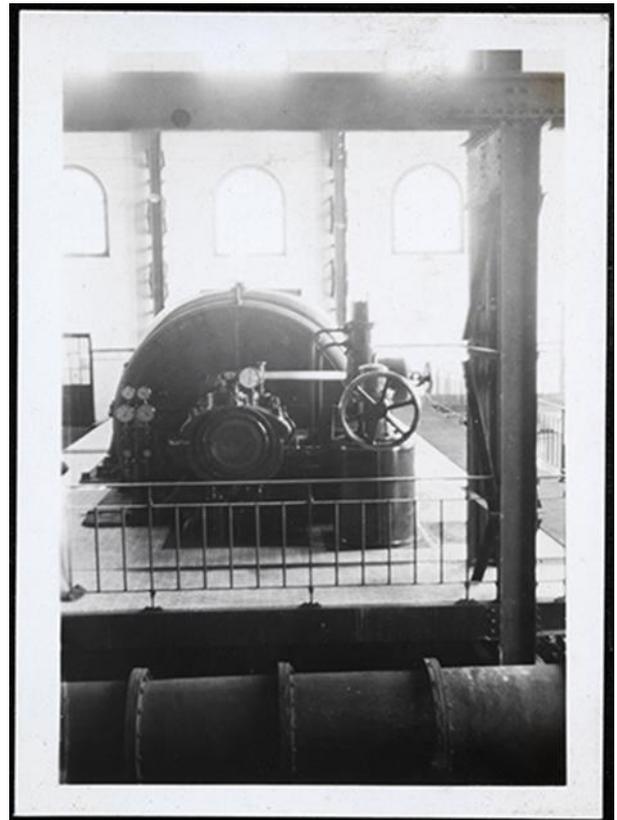
A turbina vista de frente

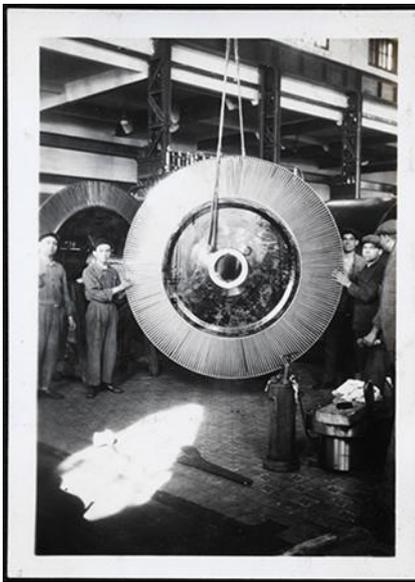
Fases da montagem da turbina

Em Novembro do mesmo ano, a turbina e o alternador estavam prontos a serem ensaiados nas respectivas fábricas. Chegaram a Lisboa nos primeiros dias de 1930.

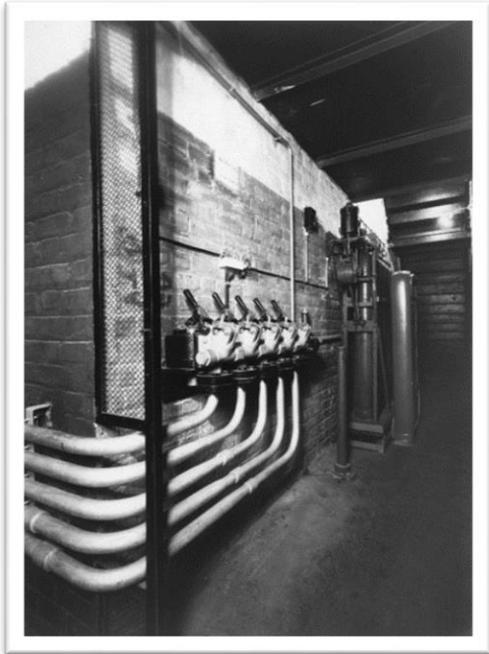
A partir desta avaria foi decidido montar uma instalação de extinção de incêndios por neve carbónica (CO₂), juntamente com uma protecção diferencial. Encomenda feita em Junho de 1933.

Instalação de extinção de incêndios

Em 1934, durante uma revisão do grupo foi montado o equipamento referido no parágrafo anterior, juntamente com uma instalação de ventilação em circuito fechado, projecto do fabricante Metrovick, o qual veio substituir o antigo sistema húmido.

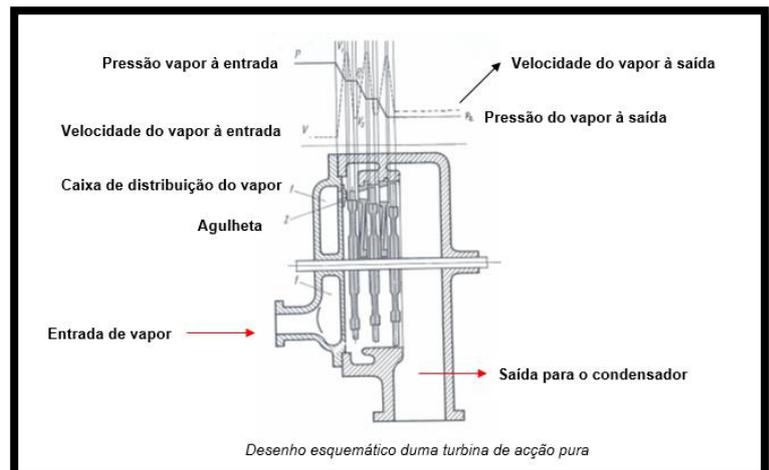
Neste esquema verifica-se que em vez de utilizar toda a queda entálpica do vapor num único andar, absorvendo assim toda a velocidade obtida pela expansão do vapor, tornava-se mais rentável dividir a queda de entalpia por vários andares.

A pressão do vapor P à entrada da agulheta Laval cai para P_1 , ao mesmo tempo que a velocidade do vapor V à entrada aumenta consideravelmente até V_1 à saída da agulheta, caindo para V_2 ao passar através da primeira roda de pás móveis.

A pressão e a velocidade do vapor mantêm-se constantes quando este passa na roda de pás fixas, o que significa que as rodas de pás fixas servem unicamente como orientadoras do fluxo do vapor.

Na segunda roda de pás móveis a velocidade do vapor volta a cair de V_1 para V_2 . A partir deste ponto, a pressão e a velocidade mantêm-se ainda bastante elevadas, pelo que seria um desperdício de energia evacuar o vapor nestas condições para a atmosfera ou para um condensador.

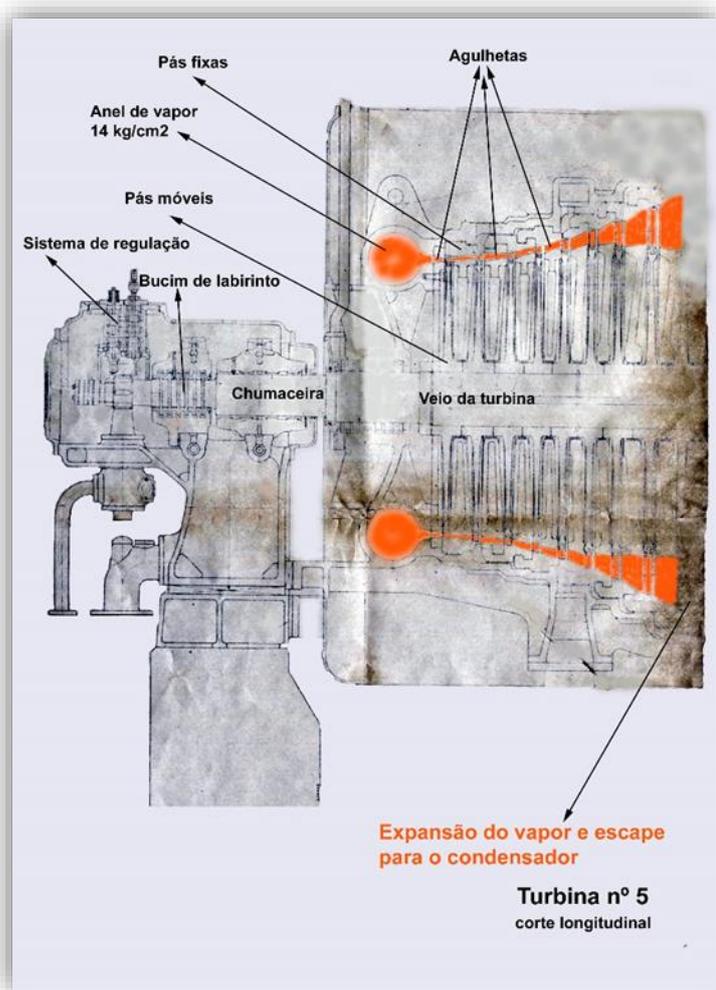
No esquema mostrado acima vemos a entrada do vapor na turbina através de um anel circular com várias agulhetas montadas na sua periferia. Após passar pelas agulhetas, o vapor expandia-se e ia realizar trabalho na primeira roda de pás móveis. Passava depois sucessivamente por outras agulhetas montadas nas diversas pás fixas, as quais serviam também como pás orientadoras do fluxo. Ao deixar a última roda de pás móveis, já à pressão do condensador, dava entrada neste, arrefecendo e condensando.

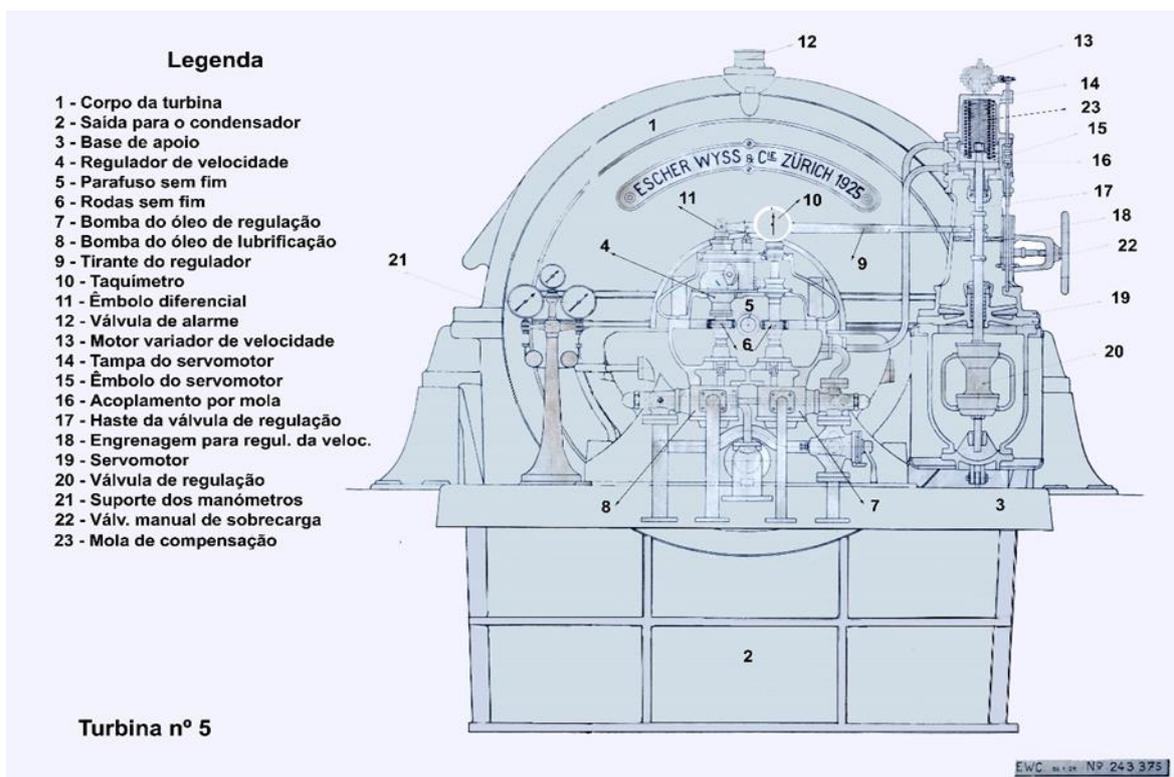
O sistema de controlo e regulação, de acordo com o esquema que se apresenta a seguir, era constituído por:

- Um regulador de velocidade (4) do tipo centrífugo, accionado pelo veio da turbina através de sem-fim (5) e engrenagens helicoidais (6);
- Uma bomba de óleo de regulação (7) que alimentava o servomotor;
- O servomotor (19) com o respectivo êmbolo (15) e a mola de compensação (23);
- O êmbolo diferencial (11) e o tirante do regulador (10);
- O controlador do estatismo;
- O motor eléctrico de regulação de velocidade comandado localmente ou à distância;
- A válvula de regulação ou moderadora (20);
- A haste da válvula de regulação (17);
- A válvula manual de sobrecarga (22).

Neste grupo, devido à força centrífuga gerada no regulador (4) equipado com pesos e molas, uma haste ligada a um êmbolo diferencial (11) era deslocada no sentido vertical. Através dum sistema mecânico actuado por alavanca (9) e tirantes que rodavam num ponto fixo era accionado um servomotor óleo-hidráulico (19).

O servomotor através da haste (17), ia permitir as operações de abertura/fecho da válvula moderadora, de acordo com as variações de carga na rede.

A mola de compensação (23) tinha ainda por função controlar o estatismo da máquina, atenuando a sinusóide provocada pelas acções de inércia do regulador, aquando de variações bruscas de carga no grupo.

Para isso era necessário actuar na válvula manual de sobrecarga (22), abrindo-a o suficiente para obter a potência pretendida entre aqueles dois valores. O regulador (4) continuava a controlar o funcionamento do grupo, independentemente do by-pass feito ao sistema de regulação.

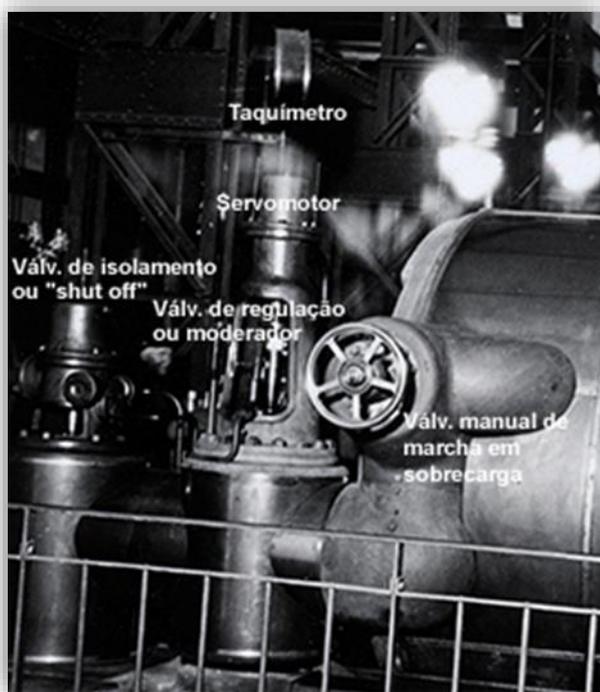
A válvula de regulação ou moderadora era manobrada por intermédio do servomotor do regulador da turbina comandado por um motor de 110 V CC (13), actuando na engrenagem (18).
