A Casa da Báscula à luz dos fragmentos documentais

Por Ivone Maio

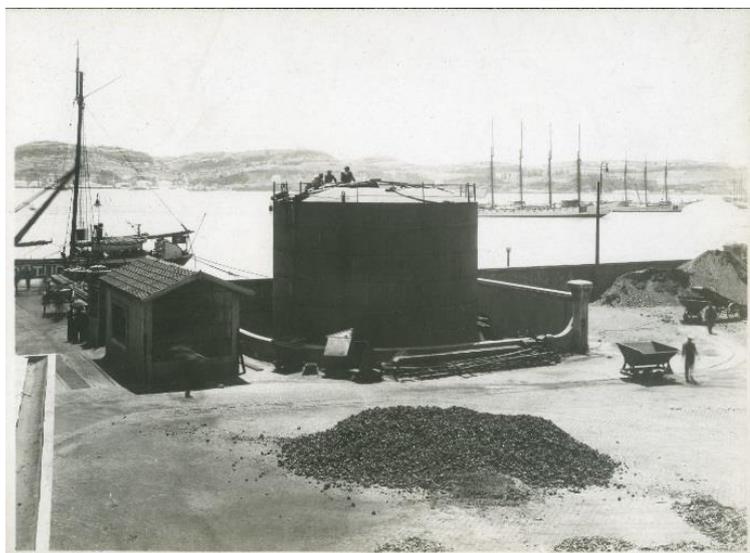
A Casa da Báscula, junto ao depósito. 15/05/1943¹

Estes dois momentos revelam a existência de um tipo de balança com capacidade para pesar grandes volumes de bens ou materiais que entravam ou saíam da Central. Encontrava-se localizada na entrada sul da Central, junto à ponte cais e na zona da Praça do Carvão.

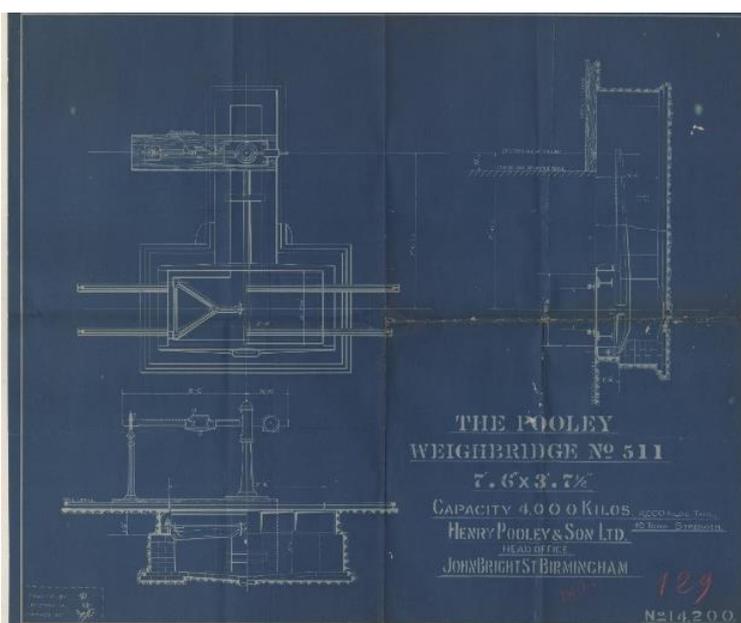
Desenho do modelo de balança Pooley enviado às CRGE em 1916

Desenhos de 1916 sobre o tipo de balança a ser instalada nesse local enviados pelas empresas W & T AVERY e HENRY POOLEY & SON LTD à CRGE são as mais antigas referências conhecidas que o Centro de Documentação da Fundação EDP guarda relacionadas com o uso deste sítio.

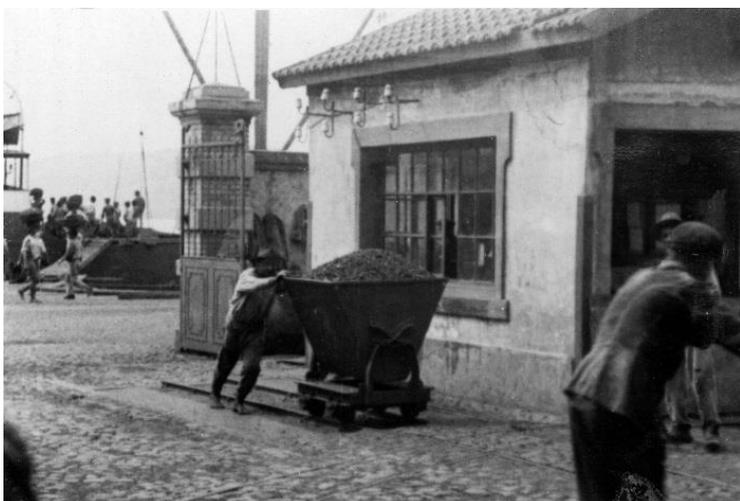
Central Tejo. A paisagem do vagão assente no prato da balança, década de 1930⁴

Este prato assentava numa plataforma basculante e inicialmente existia uns carris por onde os vagões circulavam. Eram nestes vagões que se colocava o carvão, a lenha, o coque, as cinzas, etc. Mais tarde os carris desapareceram.

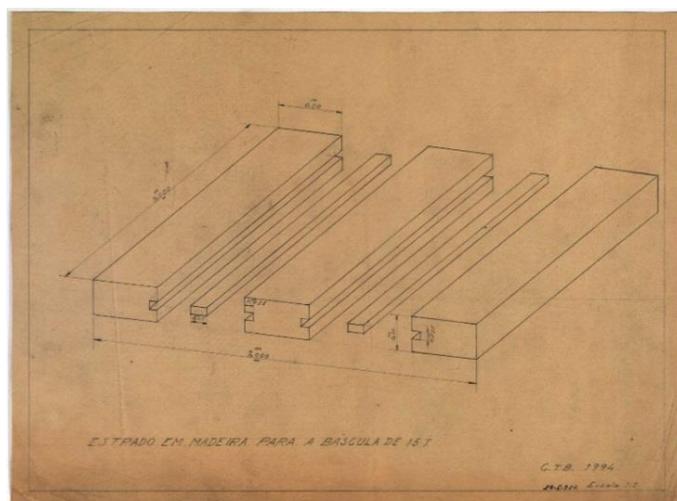
Central Tejo. Substituição do estrado de madeira no prato da Balança, 24/06/1952⁵

Outras fotografias das coleções *Kurt Pinto* e *RP*, juntamente com o acervo de desenhos sobre a Central Tejo, dão pistas para as adaptações realizadas ao longo da sua existência, nomeadamente a substituição do estrado de madeira do prato, a alteração das janelas de vidro do edifício e a substituição da balança.
