Objetos da Fundação EDP com histórias: O tratamento anticorrosivo da Grua da Central Tejo
Por Ivone Maio

Fotografias da intervenção de conservação de equipamentos da Central Tejo de 2019

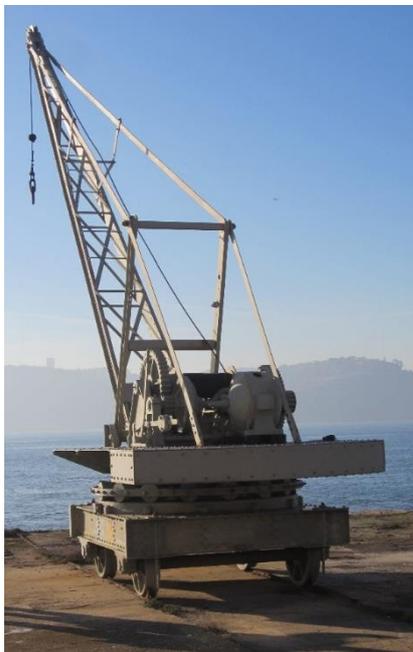
Mudança de localização da grua

O equipamento foi mudado de localização, passando da ponte-cais para a praça do carvão da Central, atual MAAT- Museu de Arte, Arquitetura e Tecnologia.

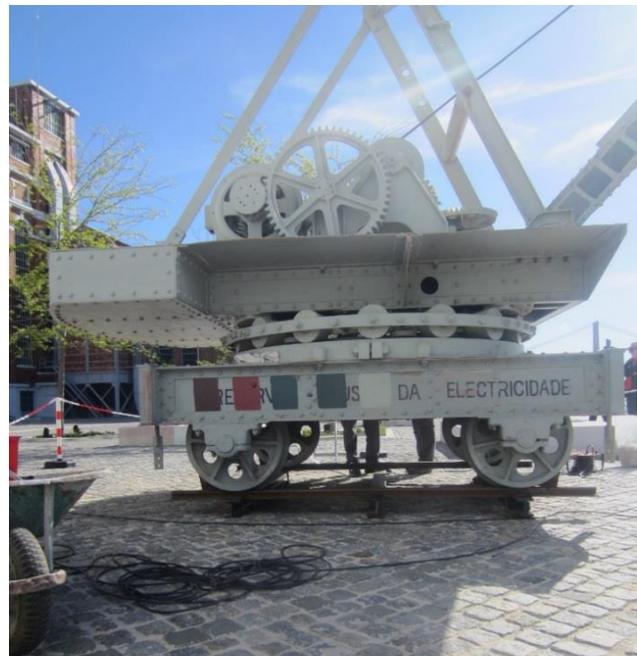
Teste de cores

Ficha técnica da Intervenção de Conservação da Grua	
	Data: 2019
Tratamento anticorrosivo	
1. Processo de decapagem a jato de areia em peças de aço vazado (roletes) para remover as oxidações, impurezas e ferrugens	
2. Esquema de pintura para metais no exterior: Primário epóxi Hempel; Acabamento Hempthane (tinta de poliuretano) – RAL 7043 e 3007	
3. Aplicação de conversor de ferrugem no cabo de aço

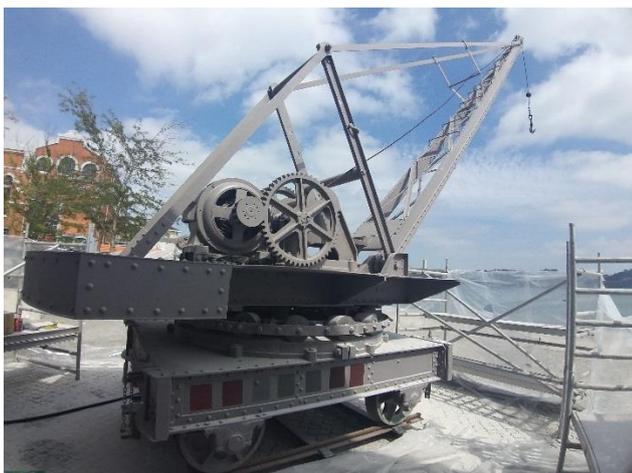
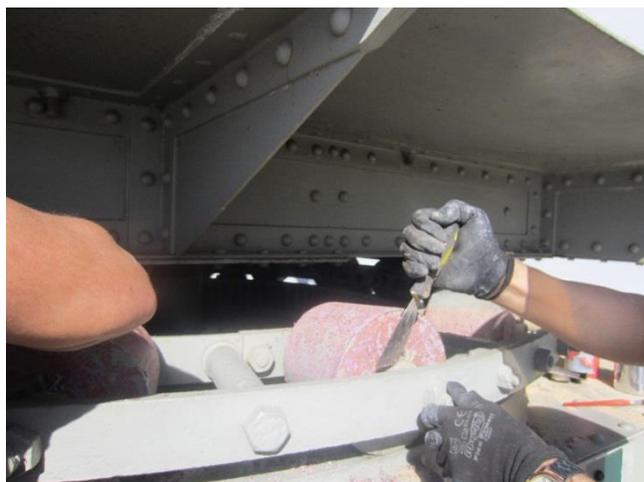
Processo de Decapagem

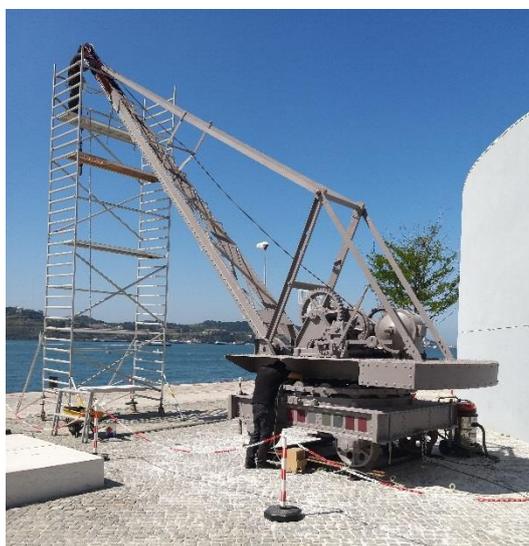
Pintura
